De restauratie van het Stadhuis

W. A. J. HANSEN

De restauratie 1962—1969.

Toelichting op het restauratieplan.

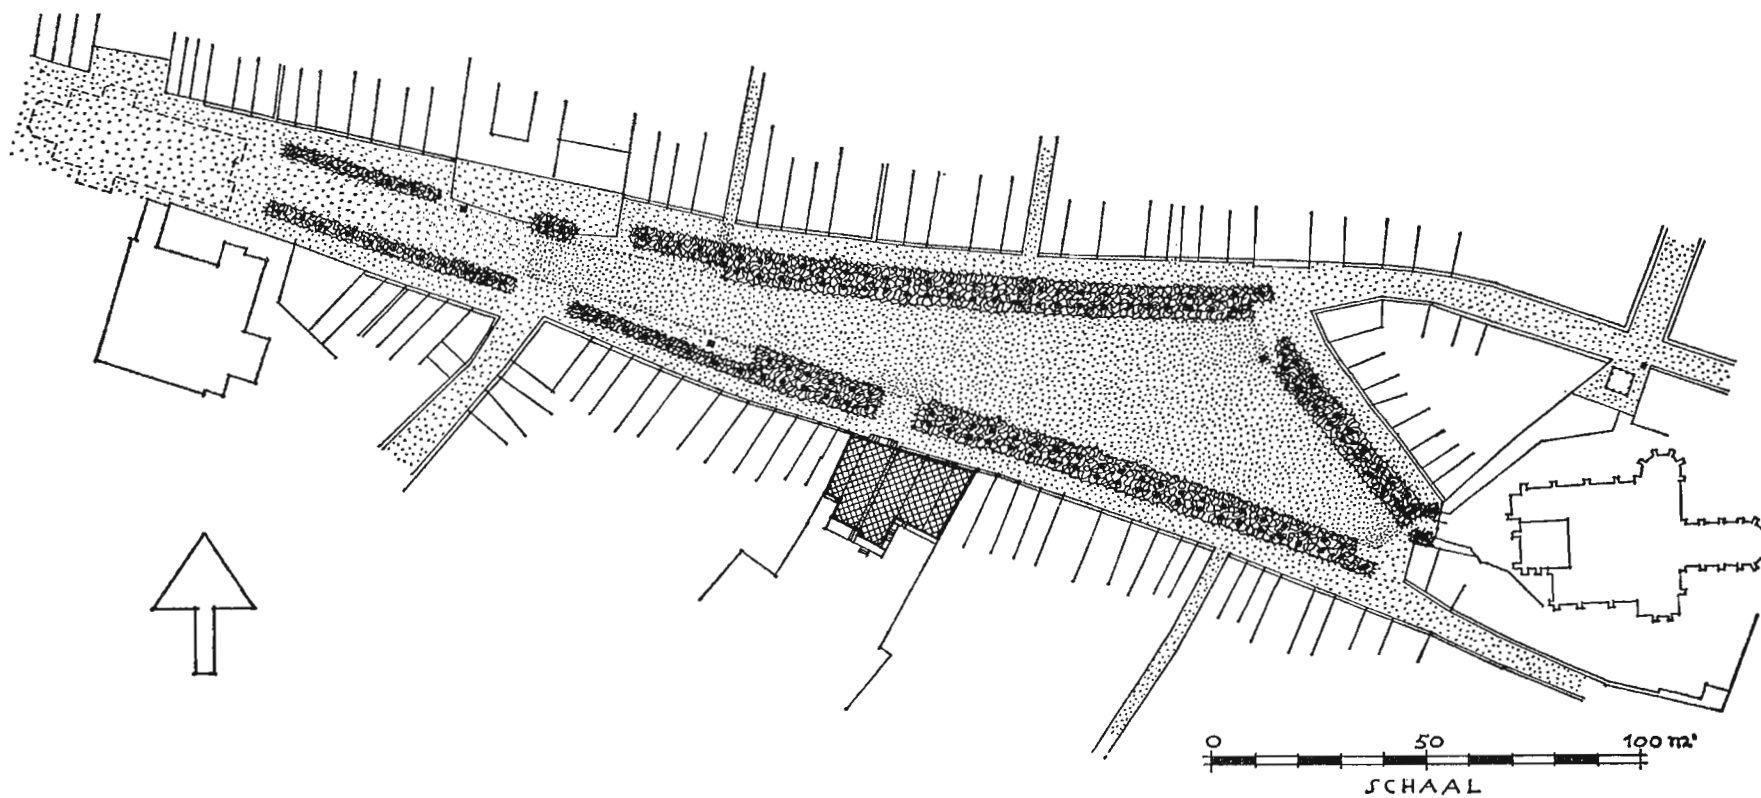
30. Situatie van de Markt te Geertruidenberg.

De Markt binnen de voormalige vestingstad, waarvan de wallen aan de zuidzijde werden gesloopt in 1885 bij de aanleg van de spoorweg 's-Hertogenbosch-Lage Zwaluwe en het restant grotendeels in de jaren na de eerste wereldoorlog, is van een zeer karakteristieke stedenbouwkundige opzet en allure (zie afb. 30). De langgerekte driehoekige hoofdvorm wordt aan de oostzijde geaccentueerd door de Ned. Hervormde kerk. Aan de westzijde werd deze driehoek eertijds afgesloten door de R.K. Kerk, welke daar door de Duitse architect Weber tussen 1859 en 1862 werd gebouwd. Dit bedehuis werd enige jaren geleden afgebroken en vervangen door een door architect Ir. F. P. J. Peutz ontworpen nieuwe kerk, welke werd gesitueerd in de zuidwand van de Markt (daar Venestraat geheten) ter hoogte van de plaats van het oorspronkelijke gebouw. Het behoeft geen betoog dat, — vooral nadat Geertruidenberg ten westen van de oude stad een uitbreidingsplan begon te realiseren — de oude R.K. Kerk, die als het ware de kurk in de flessenhals was, uit verkeersoogpunt een „sta-in-de-weg” werd.

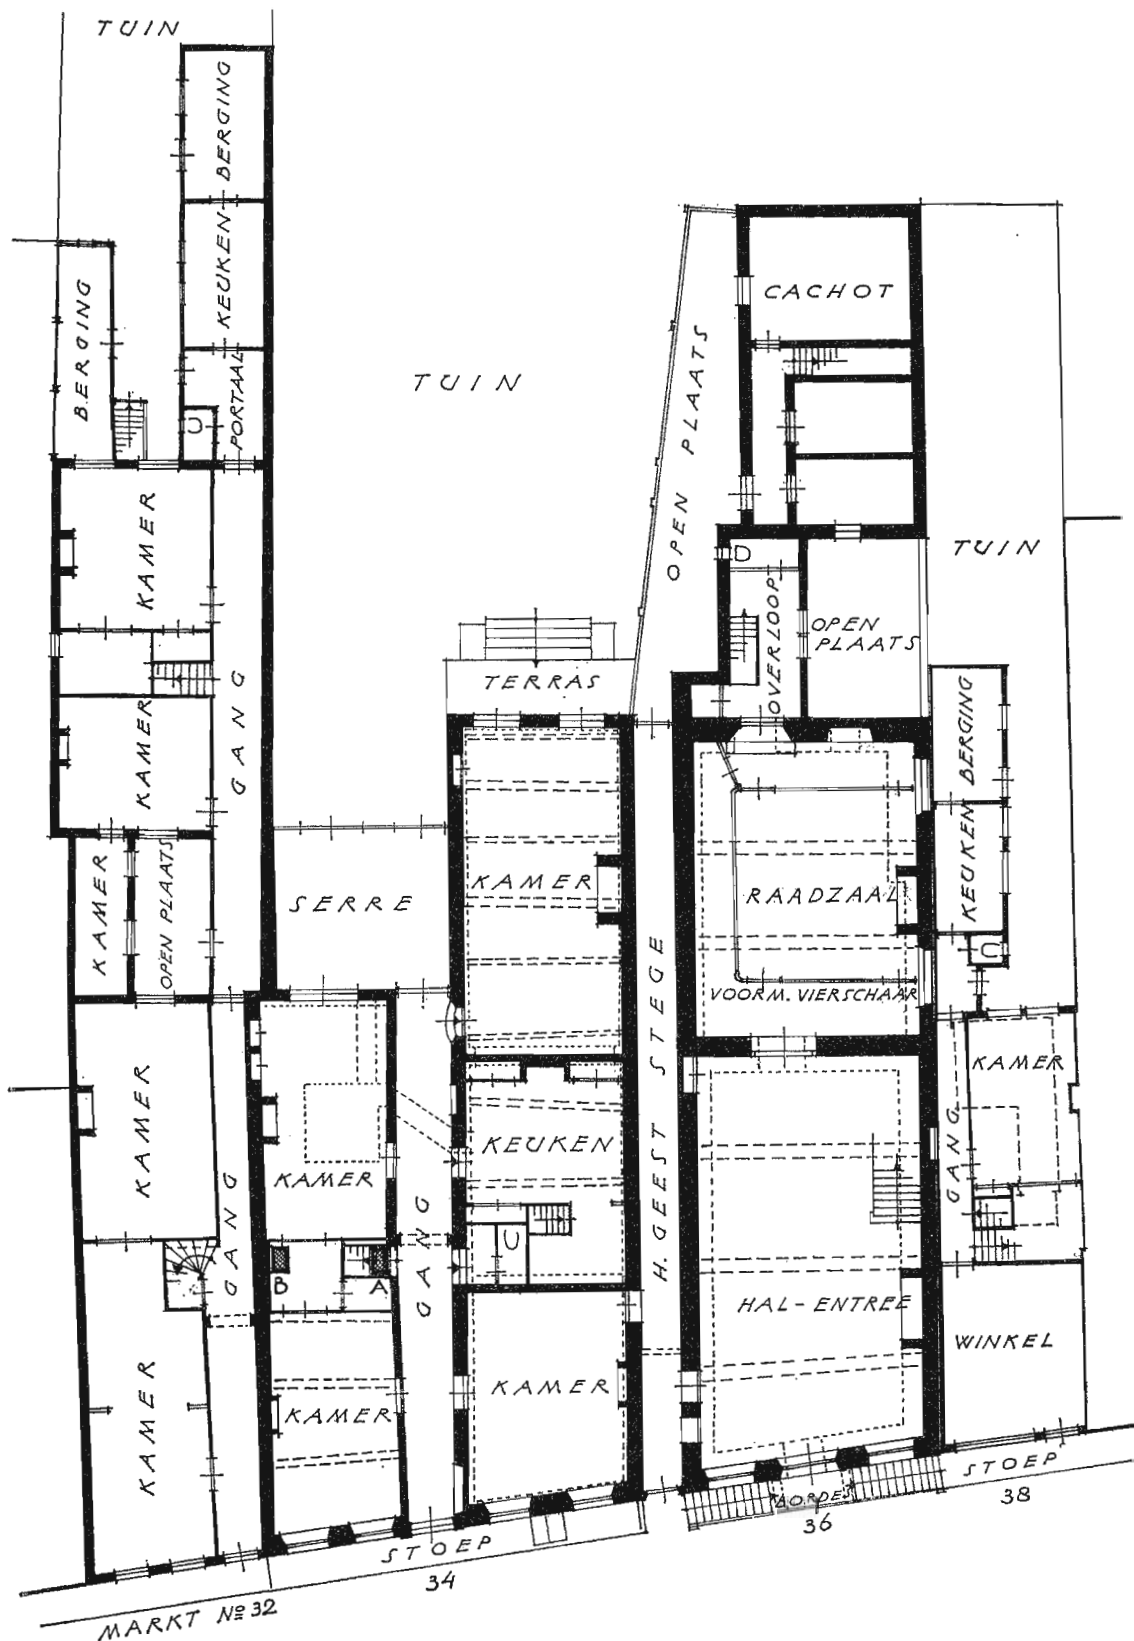
31. Begane grond vóór de restauratie.

Op de afbeeldingen 31 en 32 is de planindeling weergegeven van de betreffende panden, zoals deze waren vóór met de restauratie een aanvang werd gemaakt. Uit de structurele opzet van deze panden blijkt duidelijk de betrekkelijk geringe breedte der gevels en afstand der bouwmuren t.o.v. een grotere ontwikkeling in de diepte der bouwpercelen. De z.g. „H. Geest Stege”, ligt als een zelfstandig element tussen het raadhuis en het westelijk deel van pand Markt 34 en was in feite bij geen der naast gelegen gebouwen betrokken. De historische verklaring hiervan is gegeven in het vorenstaand artikel van G. J. Rehm. Voorts lag de vloer van de bel-etage van het raadhuis ongeveer 2 m¹ boven straatniveau, terwijl de begane grondvloeren van de overige panden alle ongeveer wél op straatniveau waren gelegen, behoudens de keuken en de achterkamer van het westelijk gedeelte van pand Markt 34, die ± 65 cm boven straatniveau lagen. Voorts zal het duidelijk zijn, dat de diverse hoogteliggingen van de verdiepingvloeren der verschillende panden op geen enkele wijze met elkaar corresponderden. Bovendien waren in pand Markt 34 op de verdieping onderling nog enige niveaoverschillen. Teneinde dit probleem op de minst ingrijpende wijze op te lossen, is op de plaats van de voormalige keuken in pand no 34 een centraal trappenhuis geprojecteerd, waardoor het mogelijk werd het aantal niveaoverschillen te reduceren. Daarnaast werd de „H. Geest Stege” in het complex opgenomen, zodat het verkeer van uit en in het oorspronkelijke raadhuis naar de nevenruimten en de verschillende verdiepingen op geleidelijke wijze kan plaats vinden. Uiteraard bleef het oorspronkelijke raadhuis bestemd voor de „representatieve” ruimten als officiële hal-entree (zie afb. 26), trouwzaal op de bel-etage (zie afb. 28 bij het artikel van G. J. Rehm), raadzaal en burgerzaal op de verdieping (zie foto afb. 29). De werkruimten konden ondergebracht worden in de neven-

Bij het vorderen der werkzaamheden ter plaatse werd nadien onder de vloer van hetzelfde vertrek nabij de tegenoverliggende muur (zie afb. 31, merk „B”) opnieuw een dergelijke ijzeren geldkist gevonden, eveneens verankerd in onderliggend metselwerk. Ook deze kist was leeg, maar verkeerde in betere staat. Na schoongemaakt en opgeknapt te zijn, heeft dit exemplaar thans een plaats gekregen in de hal-entree van het raadhuis. Het oorspronkelijk aanwezige meubilair binnen de voormalige vierschaar bestaande uit een hoefijzervormige tafel met getorste poten, vijftien stuks Queen Anne stoelen en drie armstoelen zijn na restauratie en het bijmaken van twee stuks armstoelen geplaatst in de nieuwe raadzaal. Deze werkzaamheden werden verricht door Fa. J. Heessels te St. Michielgestel. De hier noodzakelijke uitbreiding met rechthoekige tafels is tot stand gebracht door het bijmaken van tafels volgens hetzelfde grondprincipe van de hoefijzervormige tafel, doch in sterk vereenvoudigde vormgeving. Binnen de vierschaar, in de trouwzaal, is een nieuw gemaakte Queen Anne tafel geplaatst met drie Queen Anne stoelen. Langs de binnenzijde van de balie zijn een aantal banken en zeteltjes geplaatst als zitgelegenheid voor het gevolg van het bruidspaar. De in de burger-

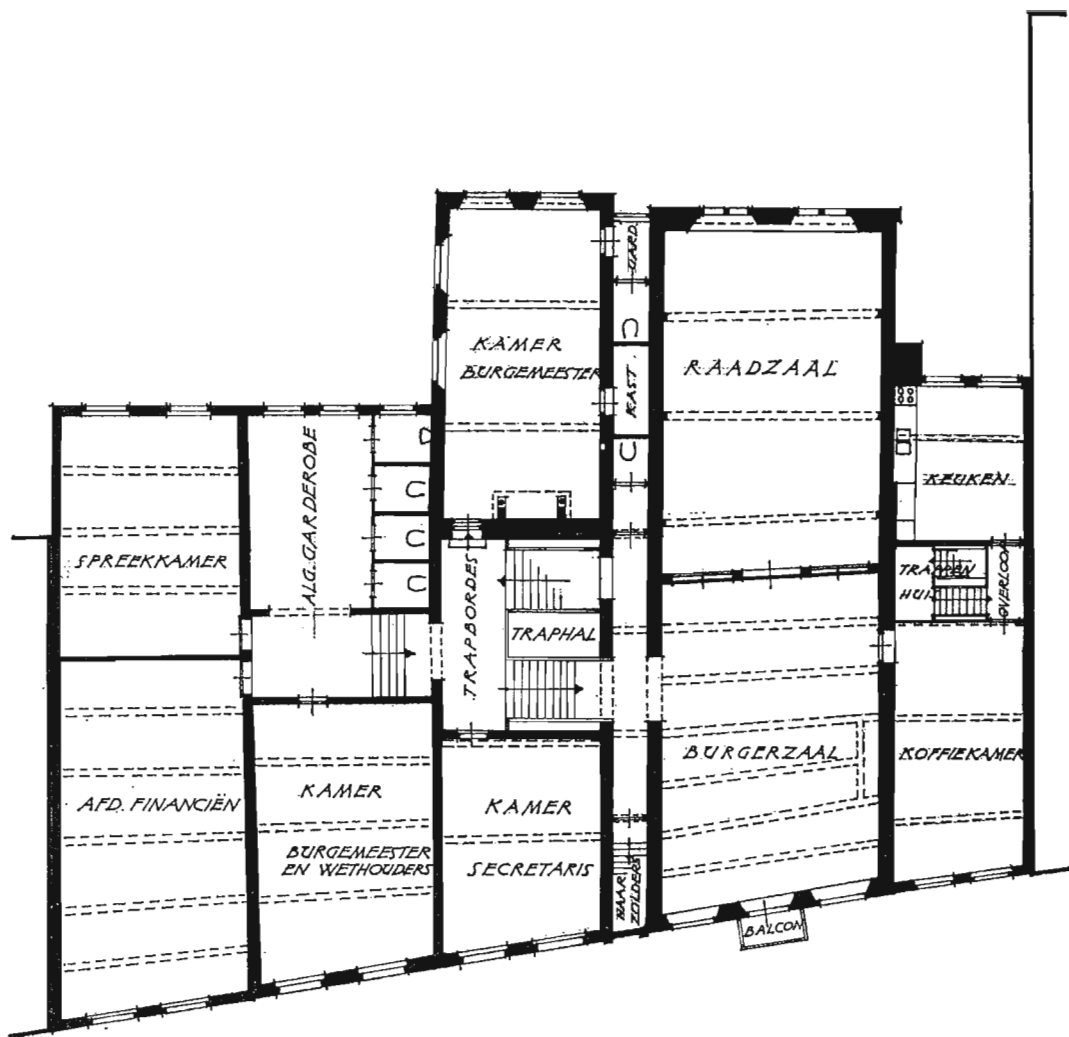
34. Verdieping nà de restauratie.

panden, n.l. aan de oostzijde de secretarie c.a. o.a. met ingang en hal voor het publiek (afb. 35 en 38), aan de westzijde het bureau gemeentewerken e.d. Dit alles kon bereikt worden met behoud van de structuur in de diepte der percelen en met behoud c.q. restauratie van enige bestaande dwarsmuren. Aan de westzijde heeft pand 38 een eigen zelfstandig trappenhuis gekregen, waardoor het mogelijk is vanuit de hal-entree en de burgerzaal de verschillende verdiepingen van dit deel te bereiken. Pand 38 heeft een begane grond met 2 verdiepingen, het raadhuis een bel-etage met één verdieping en de panden 32 en 34 een begane grond met één verdieping. Door e.e.a. werd het mogelijk de structuur van de vier panden en „de Steeg” onaangetast te laten, waarbij dwars op de dieptestructuur een sterk vereenvoudigde indeling kon worden bereikt (Zie afb. 33 en 34). Achter de trouwzaal is een nieuw terras aangebouwd, zodat men vanuit de trouwzaal via het op lager niveau gelegen vernieuwde terras achter de Commissiekamer kan afdalen naar de tuin. (afb. 39) Onder het eerstgenoemde terras kan men via een reeds aanwezige toegangsdeur het achterste gedeelte van de kelder onder het raadhuis bereiken. Deze deur en een getralied venster wijzen erop, dat dit gedeelte van de kelder in het verleden dienst heeft gedaan als „gevang”. Thans is hier de Centrale Verwarming geplaatst.

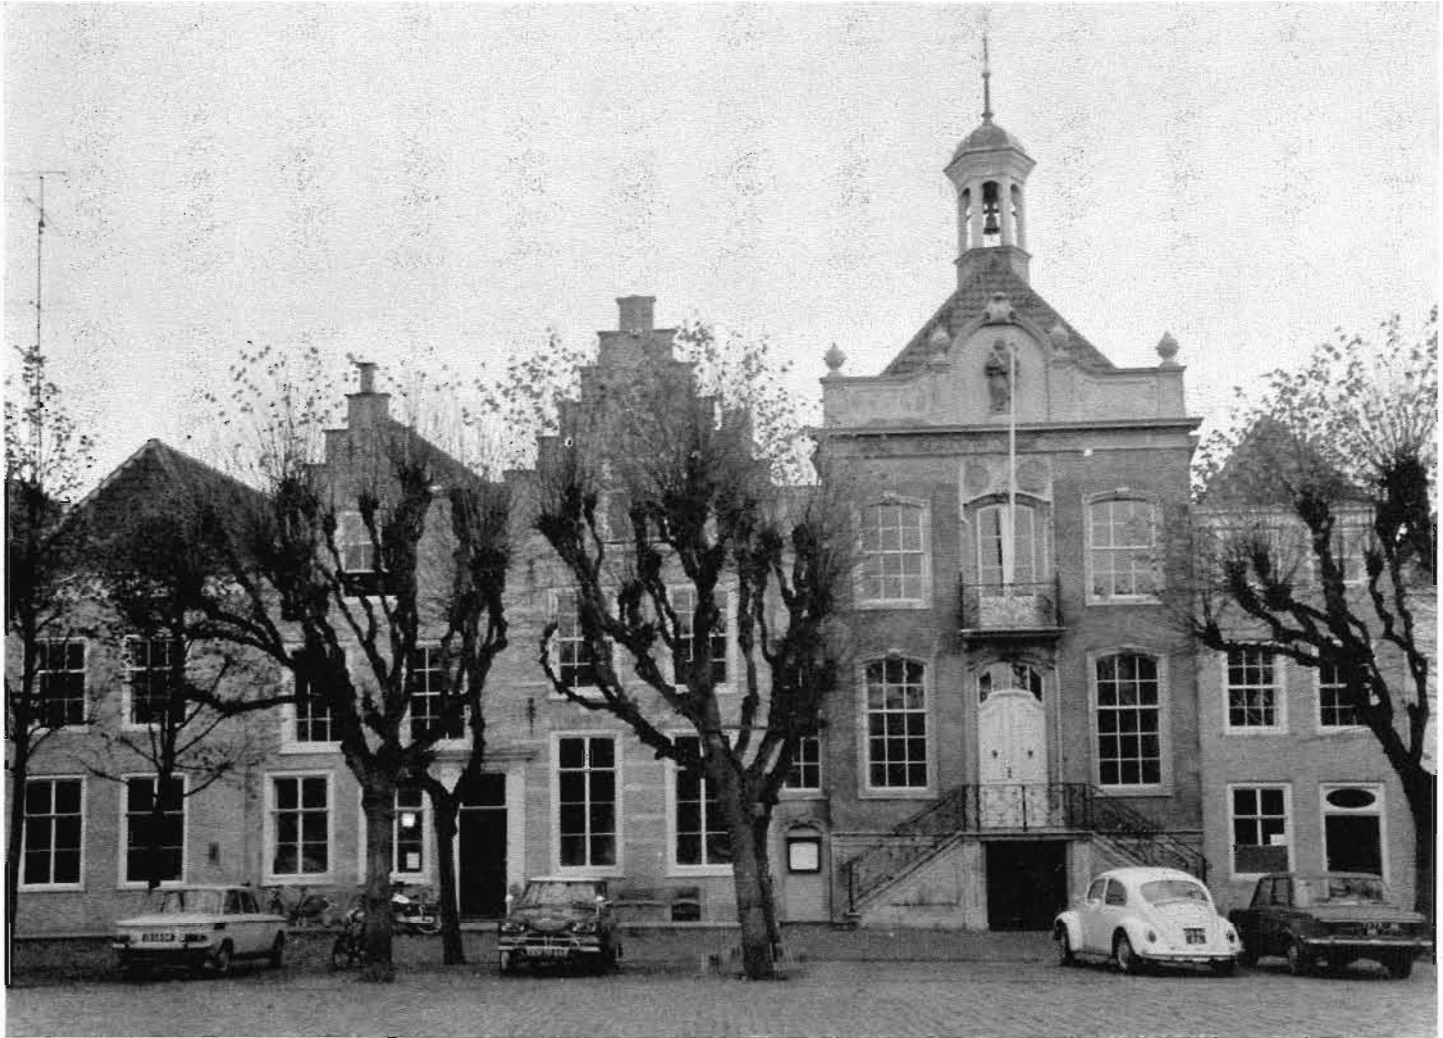
35. Het gerestaureerde stadhuis, voorgevel.

natuurstenen beeld van „Vrouwe Justitia” was reeds eerder met het oog op instortingsgevaar verwijderd en tijdelijk in de Stedelijke Oudheidkamer opgeslagen. Dit was ook met het houten klokkentorentje en de daarop geplaatste koperen windvaan het geval. Beide zijn na grondige restauratie en reconstructie teruggebracht op de oorspronkelijke plaats en vormen opnieuw een waardevolle bekroning van de voorgevel en het gebouw. (zie afb. 24—25, voorgevel raadhuis vóór de restauratie en afb. 35, voorgevel van het totale complex na de restauratie).

voerder M. de Laat met grote zorg en deskundigheid uitgevoerd. Vele onderdelen van de attiek van de voorgevel van het raadhuis, zoals vazen, imposten en paneelversieringen, behoeften herstel of vernieuwing. De beeldhouwer G. Kemperman uit Bergen op Zoom maakte een nieuwe vaas, een nieuwe sluitsteen met „kuif” en een nieuw paneel met schelpmotieven. De steenhouwer W. van Bokhoven uit Haarsteeg herstelde en restaureerde de vele hardsteen lijstwerken c.a. van raam- en deuromlijstingen enz. en leverde een belangrijke bijdrage tot de restauratie van het bordes met bordestrappen, frontons, frontonlijstingen enz. De firma Siemerink uit Geertruidenberg nam het herstel van de gesmeed ijzeren balustrade van bordes en bordestrappen, alsook van het balkonhek voor haar rekening. De schildersfirma W. en A. de Bont uit Nieuwkuyk, verzorgde het schilderwerk van het gehele complex, terwijl J. Vink uit St. Michielsgestel de stucadoorwerken verrichtte.
