Kleurgebruik op de gevels van Waelwijk, Bruheze en Assendelft

Reinoud Pince van der Aa

INLEIDING

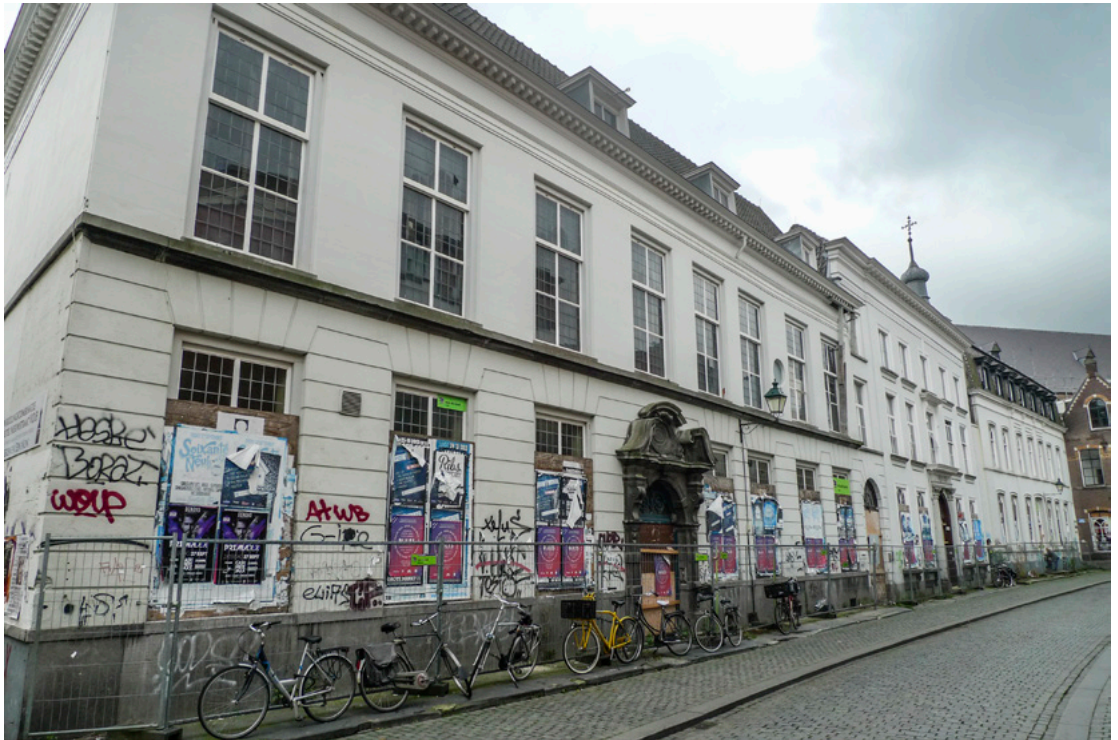
1. Foto van de gevelrij aan de Nieuwstraat met Waelwijk, Bruheze en Assendelft. Alhoewel de architectuur van de drie witgeschilderde panden in sterke mate verschilt, wordt door de eenvormigheid in (het ontbreken van) kleur een zekere samenhang gecreëerd.

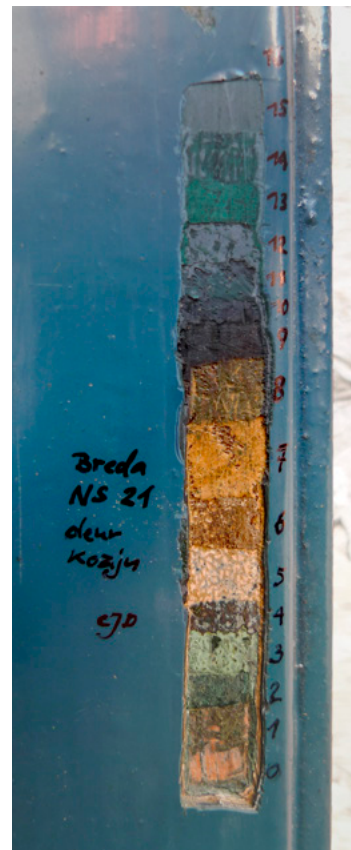
2. Stratigrafie van Claudia Junge-Dijkman op de voordeur van Waelwijk in de natuurstenen poort. Het rijke verfpallet aan kleuren is niet aangetroffen op de ramen en kozijnen, noch op de gevel zelf. Mogelijk dat de deur van elders komt en bij Waelwijk is herplaatst. Het kleurenpallet verloopt in 10 lagen van (koper)groen via een houtimitatie en bruine kleurstelling naar een donkerblauw en donkergroen. De huidige afwerking betreft een donkerblauw. In het nieuwe kleurenschema is gekozen om de toegangsdeuren van de Nieuwstraatpanden bruin te schilderen of, zoals bij Bruheze het geval, te beitsen en te lakken. De bruine kleurstelling van de toegangen in de gevels zorgt daarmee voor onderlinge samenhang.

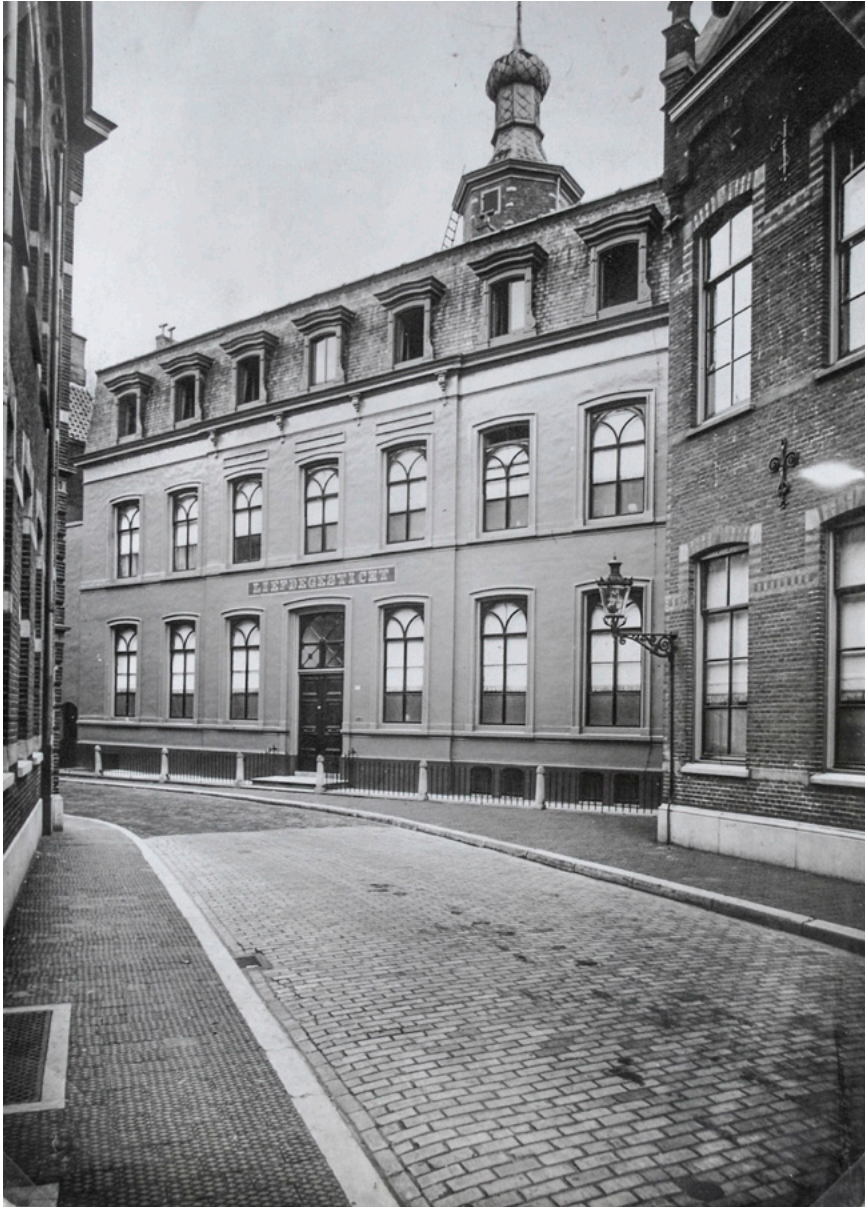
4. Foto van G.J. Dukker uit 1962 van de gevel van het huis Assendelft. De plint is in een donkere tint geschilderd, de gevel in een iets lichtere tint en de gevel wordt afgesloten met de lichtste kleur op de kroonlijst. Opvallend bij de foto's van Assendelft is de glansgraad van de toegepaste verf. In tegenstelling tot de meeste muurverven die een matte uitstraling hebben, is bij Assendelft een glanzende verf gebruikt. Nadere bestudering van het tegeltableau met het opschrift LIEFDEGESTICHT boven de ingang van het huis wijst uit dat het tegelwerk pas in tweede instantie in de gevel is ingebracht, dus na het pleisteren van de gevel. De toegepaste kleuren ondersteunen de architectuur van de gevel. Het in donkere verf beschilderen van de waterlijsten bijvoorbeeld geven de gevel een horizontale geleiding, terwijl de ritmiek van de vensters en de corresponderende dakkapellen een verticaliteit in de gevel aanbrengen. De combinatie van kleur en architectuur geleiden de gevel op een heldere manier. Die geleiding ontbreekt in de huidige situatie vanwege de eenvormige witte kleur.
