De restauraties van kerk en toren van Breda

J. M. F. IJSSELING

De restauratie van het kerkegebouw¹

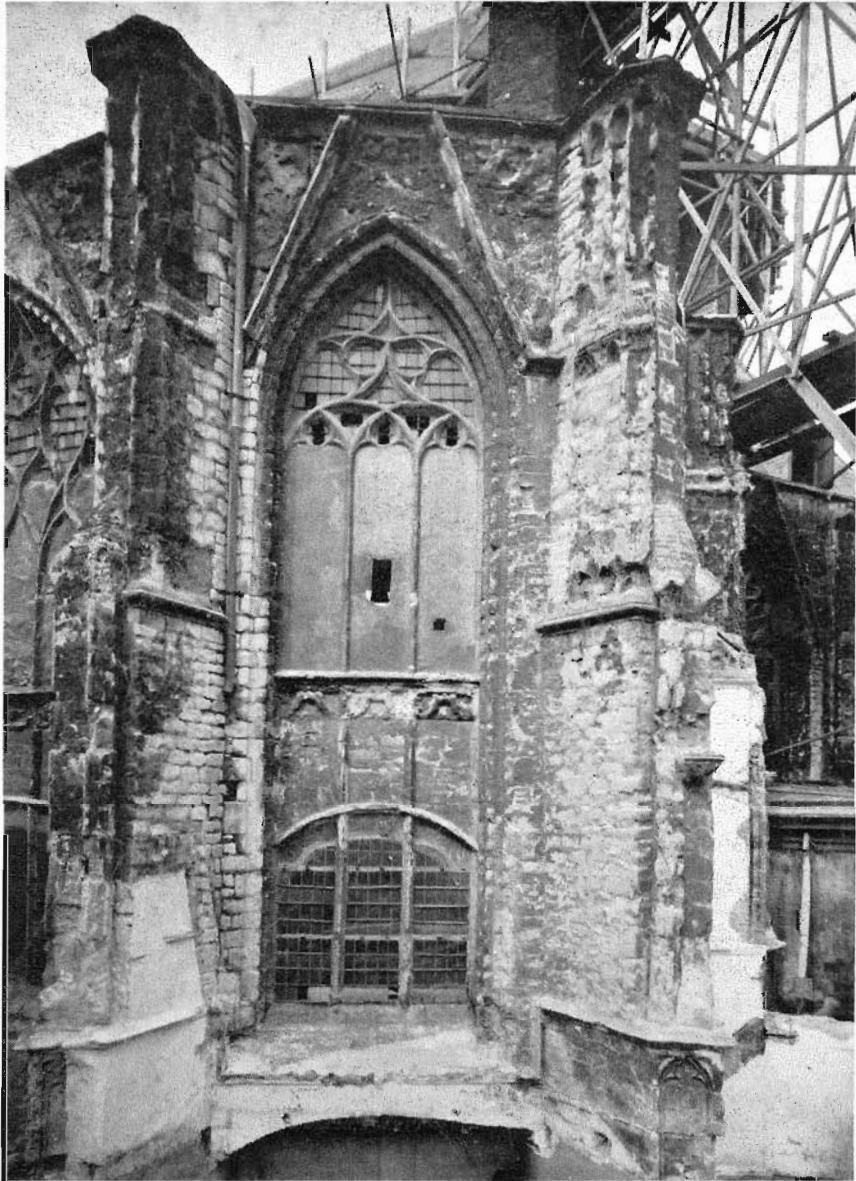
9. De slechte toestand van de Kapittelzaal vóór de restauratie, (ca. 1906).

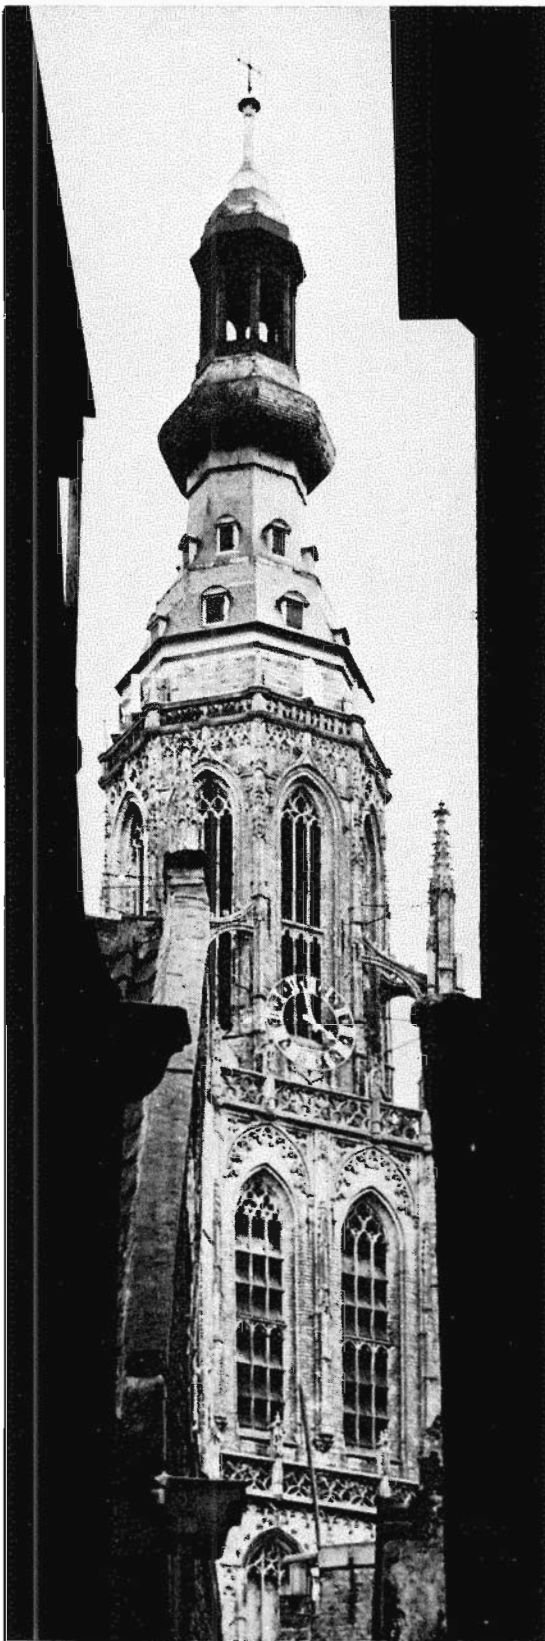
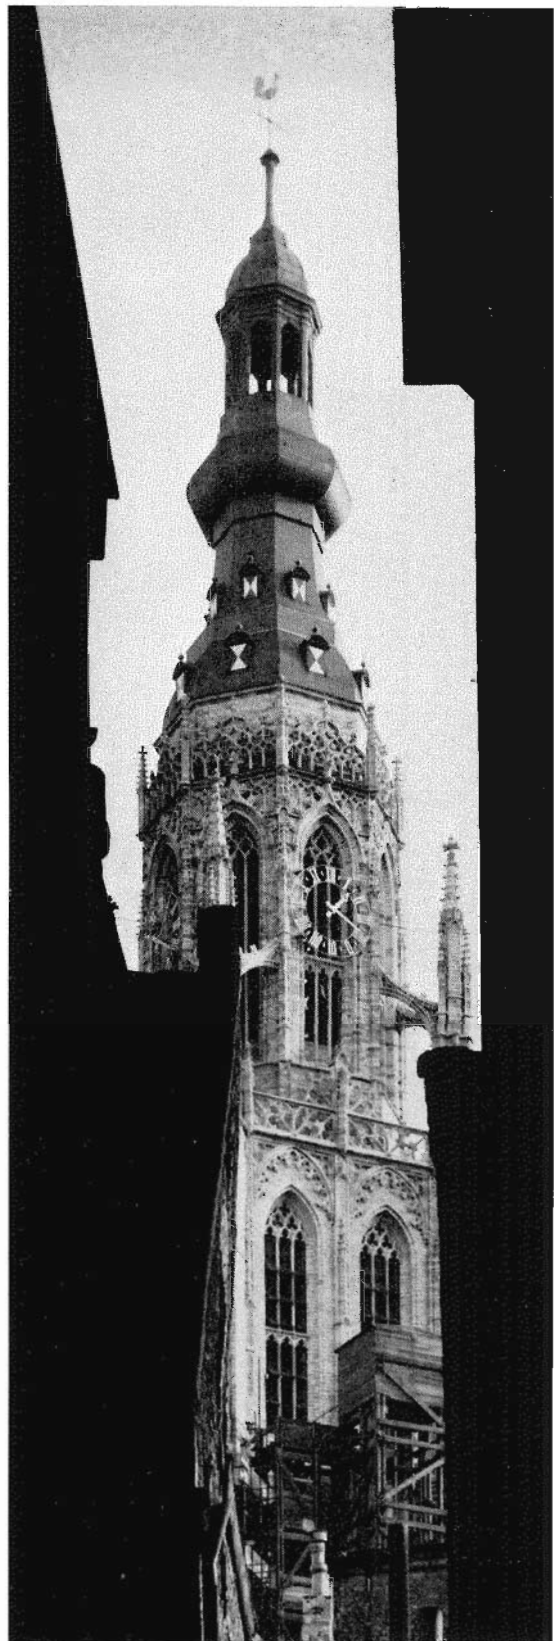
10. De Grote Toren vóór en na de restauratie (ca. 1942 en 1959), waarbij de bovenste balustrade haar fraaie oude vorm terugkreeg.
Foto's B. van Gils, Breda.

In deze tijd werd door sommigen bepleit deze gelegenheid te benutten voor het reconstrueren van de torenbekroning in de vorm, zoals die vóór de brand van 1694 was. In januari 1952 werd besloten hiertoe op architectonische, kunsthistorische en financiële gronden niet over te gaan. Wel kreeg de bovenste balustrade haar oude veel rijkere vorm terug.¹⁶
